# リベルⅡ Q&A集

(選定・設置・運用・トラブルシューティング)

株式会社 **アイセー**

2010年 9月 3版

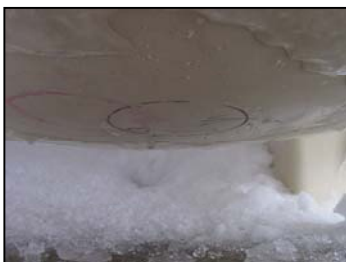
ガス消費量に対しガス発生量が不足気味になると気化熱でLP液温度が低下し結露や霜が発生しますが、冬期／寒冷地等ですと外気温が低い為に氷層に成長します。氷層は2cmの厚みまで成長す場合があります。氷層が成長したバルク貯槽の表面温度は-10以下になっている場合も少なくとも自動車用フロントガラス解氷剤では除去できません。

スチームクリーナでの解氷例

氷層の除去には市販のスチームクリーナで解氷する事が出来ます。センサ取付部周辺の氷を除去後乾いた布でバルク貯槽の表面を拭取って頂きセンサユニットを手早く取付けて下さい。数分経つと新たな霜が付着してしまいます。

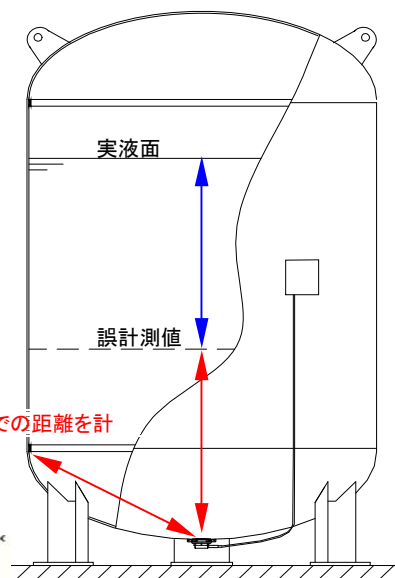
**Q3: 980kたて型貯槽で実液面が70%のハズなのに35%を表示した。**

**A3: バルク貯槽の胴/鏡板 溶接部の内部補助リングを誤検出したためです。**

980kgたて型貯槽の一部メーカー製で主に確認された現象で世界的な鉄鋼需要増大期に入手性の良い鋼板板厚に設計変更した結果、鋼板板厚分布がリベルⅡの低感度帯域に移り音響的な感度低下招き、これを回路側で感度自動調整(増幅度アップ)することで、従来検出される事の無かった貯槽内部の溶接補助リングの突起からの反射エコーが検出されたものです。リベルⅡでは液面エコー以外のエコーをノイズエコーとし除去する計測アルゴリズムを採用していますが溶接補助リングからの反射エコーは通常ノイズエコーと異なり大きいので上手く除去できず補助リングまでの距離約35%を液面と誤認識し表示してしまいます。

リングからのノイズエコー

対応策として計測アルゴリズムを改良しファームウェアのバージョンアップをしています。

タイセーの5ビット:V505、8ビット:V805はいずれも対応済みです。

ちなみにリコーエレメックス(株)製品では5ビット:V503以降、8ビット:V803以降が改良版となっております。

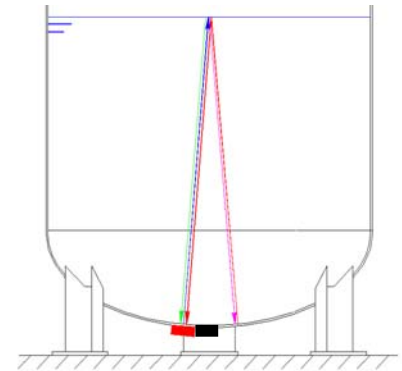
**Q5: 充てんしていない夜中に充てん発呼(ボンベ交換、容器交換等)が上がってきた。**

**A5: センサの取付位置がズレている可能性があります。確認して下さい。**

バルク貯槽内のLP液は重力で液面が水平になっています。超音波センサの取付位置はLP液面に鉛直な位置でたて型バルク貯槽の場合は鏡板中心となります。(黒色の位置)

センサが真下に取り付けられていると液面からの反射エコーはe1,e2,e3,e4・・・とほぼ等間隔で波高値もe1が最も高くe2,e3と段々に低くなります。

センサが真下からズレる(例として赤色の位置)液面からの本来のエコーe1が殆ど返ってこなくなり貯槽内面で反射したe2が帰ってきます。e1はノイズエコーとして除去されe2が液面からのエコーと認識され実液面の2倍の値をとります(稀に3倍の値をとります)

リベルⅡでは充てん時に充てんスイッチを押し忘れたヒューマンエラーをリカバーする設計思想で前回測定値より10%以上液面が増えていたら充てんスイッチの押し忘れと判断し自動的に充てんモードに移行し液面連続監視で液面の変化量が無くなれば充てん発呼を上げます。つまり、充てん作業をしていなくてもセンサの取付位置がズレていると真夜中でも充てん発呼がセンターに上がります。また、実液面が50%以上以上ですと「Err2」と判断しセンターにセンサー異常のセキュリティ発呼も上がります。

センサ取付位置真下(正常)

センサ取付位置ズレ(Err2発生)

過去事例では殆どセンサの位置ズレでしたがバルク貯槽の設置されている地盤が造成宅地の盛土側で弱く基礎ごと不等沈降しリベルⅡがErr2判定した事例も稀ですが在ります。センサの取付位置の確認だけでなくバルク貯槽の基礎の水平度も確認して下さい。

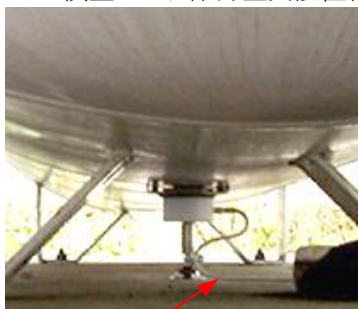
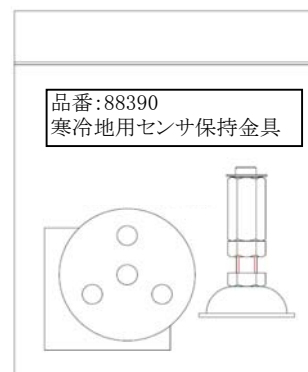
490k横型センサ保持金具設置例

**Q7:寒冷地で春先に「センサ異常」の発呼があったので現地確認したらセンサ**

**氷と一緒に落下していた。**

リベルⅡのセンサマグネットホルダは強力で約25kの吸着力があります。寒冷地で霜が氷層  
寒冷地では気象条件、設置環境等にもよりますが霜が氷層に成長する場合があります。  
その重量は50kg以上にもなり春先に暖かいLP液を充てんされると貯槽と氷層の界面が融け  
重力でセンサごと落下する事象が確認されています。(形状的に横型が発生しやすい)  
寒冷地用センサ保持金具はセンサと基礎の間に挿入する機構部品で約100kgまで耐え氷層  
の落下時にはセンサ部をしっかりと保持し氷層が割れて落下しセンサが落下するのを防ぎます。

センサケーブルをスタイル取りし  
地面を這わすのがポイント

**A7:寒冷地用センサ保持金具を取付けて下さい。**
