# リベルⅡ Q&A集

(選定・設置・運用・トラブルシューティング)

株式会社 **アイセー**

2020年 11月 4版

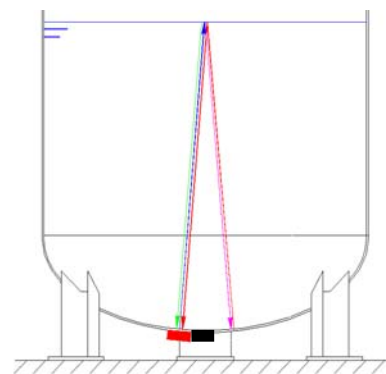
センサが真下からズレる(例として赤色の位置)液面からの本来のエコーe1が殆ど返ってこなくなり貯槽内面で反射したe2が帰ってきます。e1はノイズエコーとして除去されe2が液面からのエコーと認識され実液面の2倍の値をとります(稀に3倍の値をとります)

リベルⅡでは充てん時に充てんスイッチを押し忘れたヒューマンエラーをリカバーする設計思想で前回測定値より10%以上液面が増えていたら充てんスイッチの押し忘れと判断し自動的に充てんモードに移行し液面連続監視で液面の変化量が無くなれば充てん発呼を上げます。つまり、充てん作業をしていなくてもセンサの取付位置がズレていると真夜中でも充てん発呼がセンターに上がります。また、実液面が50%以上以上ですと「Err2」と判断しセンターにセンサー異常のセキュリティ発呼も上がります。

センサ取付位置真下(正常)

センサ取付位置ズレ(Err2発生)

過去事例では殆どセンサの位置ズレでしたがバルク貯槽の設置されている地盤が造成宅地の盛土側で弱く基礎ごと不等沈降しリベルⅡがErr2判定した事例も稀ですが在ります。センサの取付位置の確認だけでなくバルク貯槽の基礎の水平度も確認して下さい。
